曲靖市沾益区“9·03”较大起重伤害事故调查报告

2022年9月3日9时49分，沾益区龙华街道龙泉社区椒树上村安置小区一标段施工工地发生1起较大起重伤害事故，造成4人死亡，直接经济损失514.58万元。

项目名称：沾益区龙华街道龙泉社区椒树上村安置小区一标段，工程地址位于曲靖市沾益区龙华街道龙泉社区椒树上村。

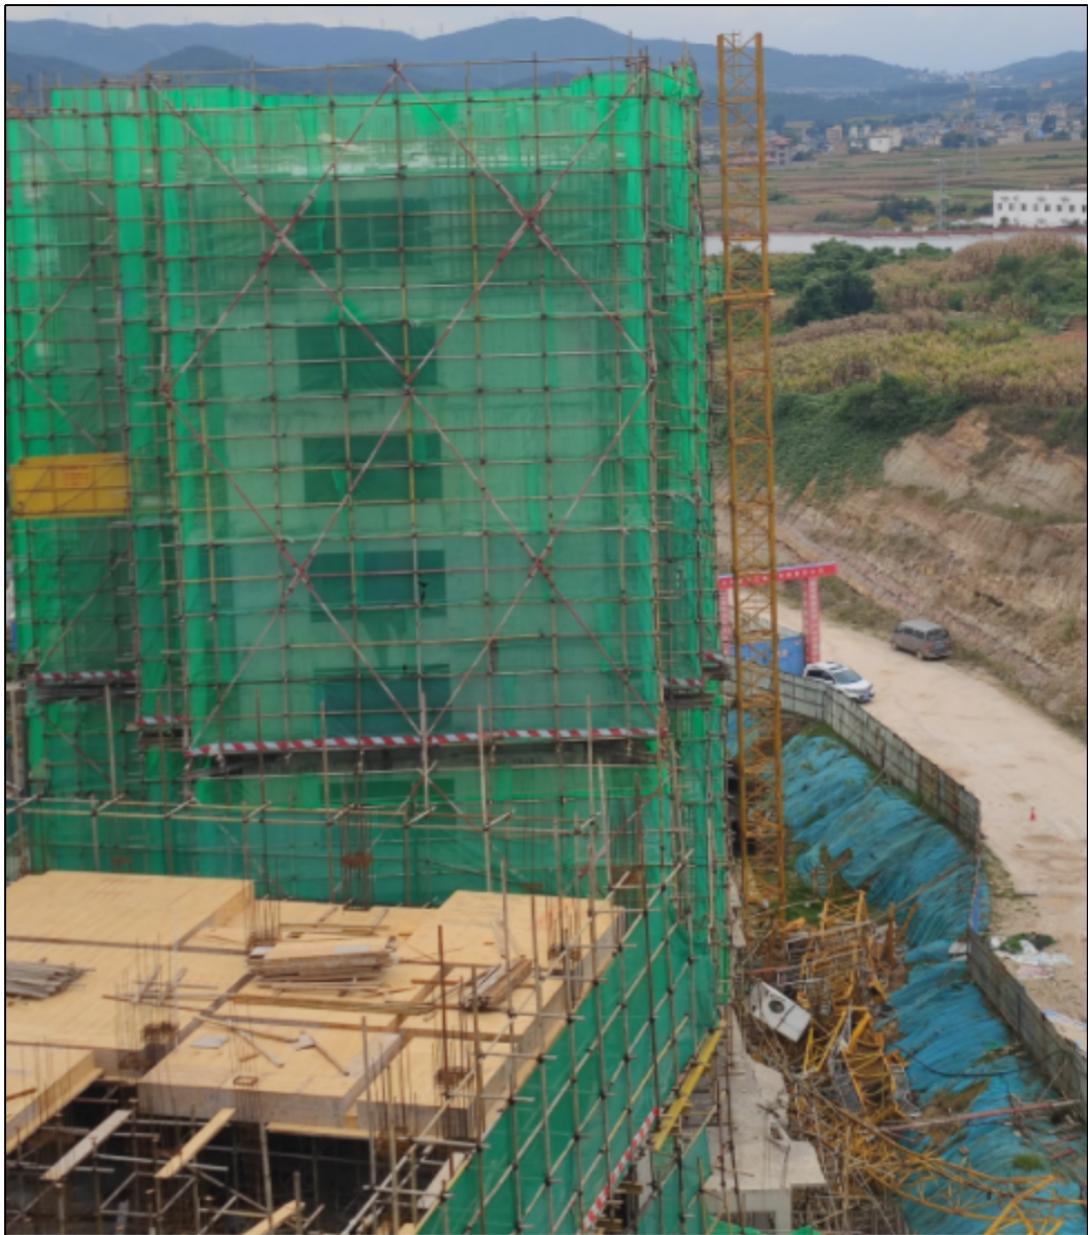
2022 年 9 月 3 日 7 时 45 分，宣威市欣福建筑机械租赁有限责任公司塔式起重机驾驶员龙 XX、信号工刘 X 进入沾益区龙华街道龙泉社区椒树上村安置小区一标段施工工地，7 时 57 分，塔式起重机驾驶员龙 XX 登上型号为 QTZ80 (5610) 塔式起重机；8 时 31 分，宣威市欣福建筑机械租赁有限责任公司 3 名安装拆卸工夏 X、雷 X、张 X 楠进入沾益区龙华街道龙泉社区椒树上村安置小区一标段施工工地，8 时 33 分，登上型号为 QTZ80 (5610) 塔式起重机，对型号为 QTZ80 (5610) 塔式起重机进行顶升加高作业（塔式起重机高度 53.2 米）；9 时 49 分，在顶升过程中，该塔式起重机发生平衡块、引进平台上一节标准节、上下支座、塔帽、平衡臂、起重臂、顶升套架及已安装的 4 个标准节先后坠落，塔身从距地面 40 米处折断的情形，安装拆卸工夏 X、雷 X、张 X 楠及驾驶员龙 XX 随塔式起重机倾翻，坠落地面，现场被大量灰尘笼罩。

图 1 事故现场全景图

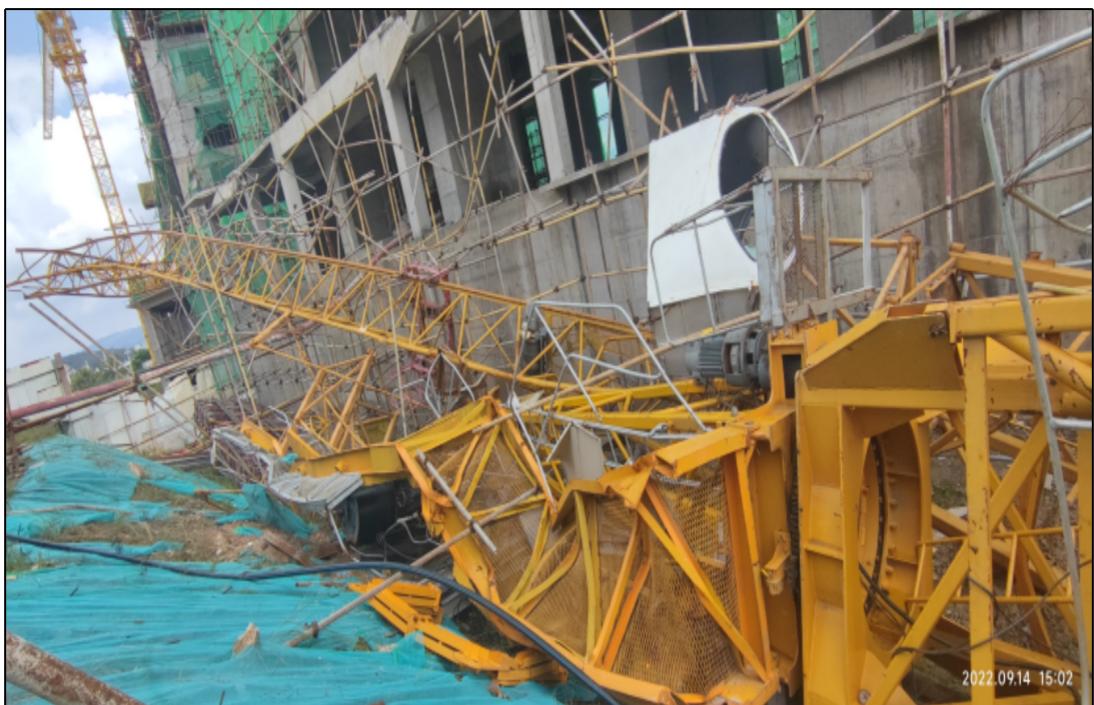
图 2 事故现场地面图

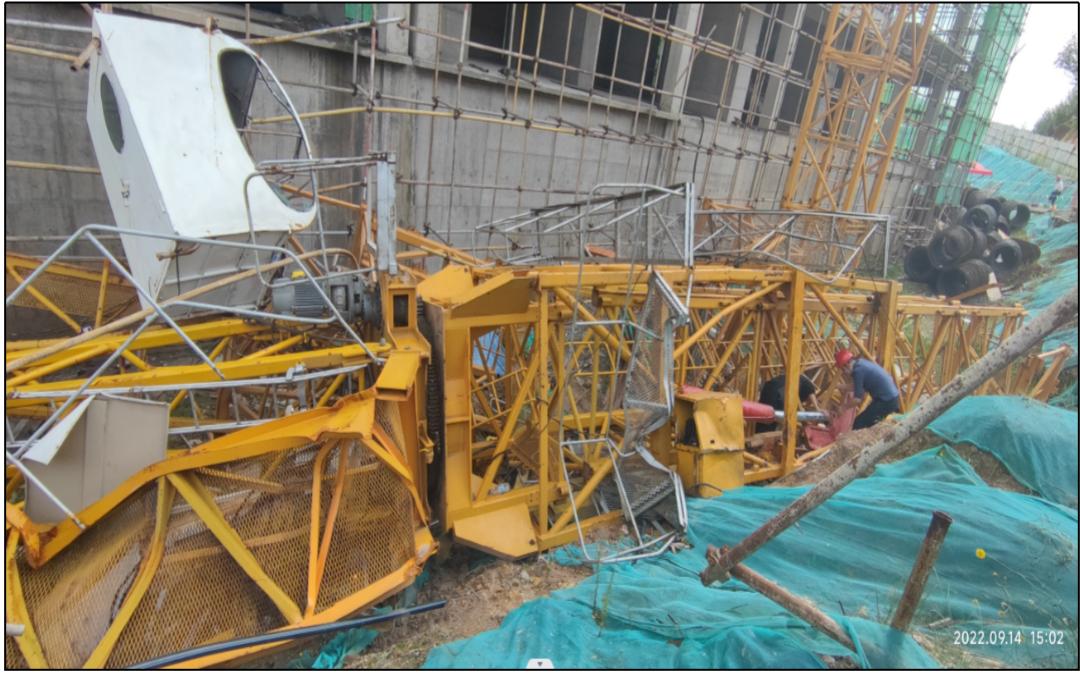
图 3 事故现场地面图
